Паспорт доступности
объекта социальной инфраструктуры (ОСИ)

1.1. Наименование (вид) объекта **Комплексный центр социального обслуживания населения**

1.2. Адрес объекта **188800, Ленинградская область, г. Выборг, ул. Рубежная, д.28а**

АКТ ОБСЛЕДОВАНИЯ объекта социальной инфраструктуры К ПАСПОРТУ ДОСТУПНОСТИ ОСИ

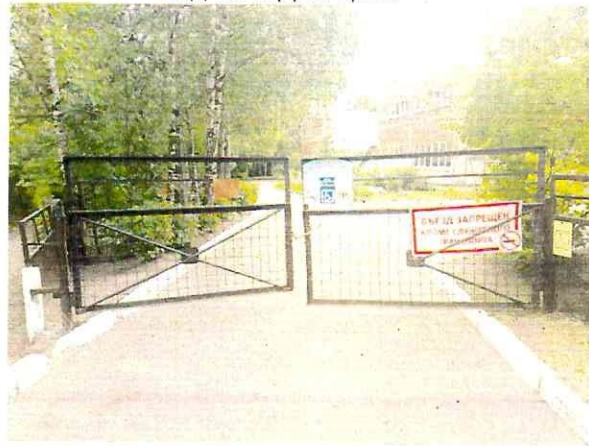
Фото № 9. Вход на территорию

1.1	Вход (входы) на территорию	есть	-	9	- Вход на участок не оборудован элементами тактильной информации с дублированием шрифтом Брайля об объекте. -отсутствует вход для пешеходов, вход только через ворота для автомобилей.	все	-Оборудовать вход на участок элементами тактильной информации с дублированием шрифта Брайля об объекте на высоте 1,2-1,6 м. - оборудовать вход на участок отдельным входом, доступным для мн.	Текущий ремонт

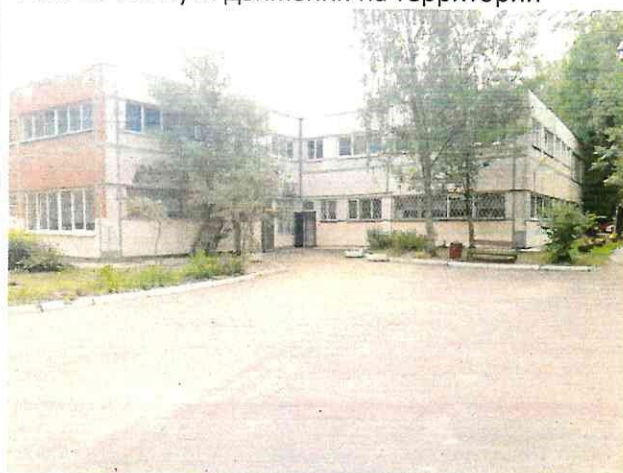
Фото № 10. Пути движения на территории

1.2	Путь (пути) движения на территории	есть	-	10, 11	-На территории участка отсутствуют бордюрные пандусы (перепад высот до 0,14 см), что не соответствует нормативным требованиям. - Отсутствуют предупреждающие тактильно-контрастные указатели на покрытии пешеходных путей на расстоянии 0,8-0,9 м до препятствия, доступного входа, начала опасного участка, перед внешней лестницей и т.п. -Отсутствует система средств информации на всем участке. - На территории отсутствуют специальные места отдыха. -Отсутствует тактильная или тактильно-звуковая мнемосхема на территории -На территории участка	все	- Оборудовать перепады высот бордюрным пандусом (перепад высот в местах съезда на проезжую часть не должен превышать 0,015м). -Оборудовать пешеходные пути тактильно-контрастными указателями. -Обеспечить непрерывность информации на путях движения (тактильные указатели направления к входу). -Оборудовать места отдыха навесами,	Текущий и капитальный ремонт

имеются неровности, что создает опасность передвижения		скамьями с опорой для спины и подлокотником в соответствии с нормативными требованиями не менее чем через 100-150 м. -Рекомендуется при входе на территорию для ориентации инвалидов по зрению установить тактильную или тактильно-звуковую мнемосхему. -Ремонт асфальтового покрытия на территории участка.

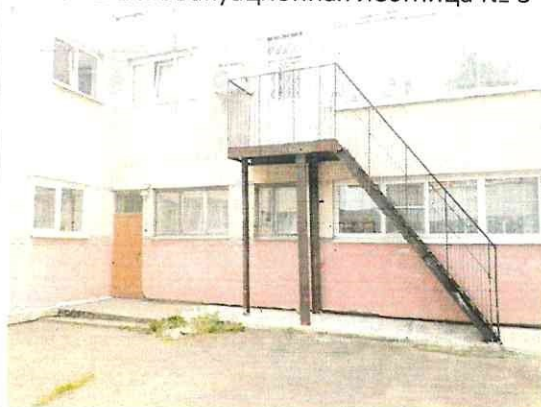
Фото № 14. Эвакуационная лестница № 3

1.3	Лестница (наружная)	есть	1,2, 3,6	14, 18, 19, 23	<ul style="list-style-type: none"> - На эвакуационных лестницах, отсутствуют поручни на высоте 0,9 м и 0,5 м (для детей до 10 лет). - Отсутствуют завершающие горизонтальные части поручня. - На всех наружных лестницах краевые ступени маршей не выделены контрастными полосами. - Перед наружными лестницами отсутствуют тактильно-контрастные указатели. -На поручнях отсутствуют рельефные информационные обозначения. -Ступени лестниц не одинаковы по размерам, находятся в аварийном состоянии. -на лестнице № 2 отсутствуют поручни 	О, С	<ul style="list-style-type: none"> - Оборудовать наружные лестницы поручнями, на высоте 0,9 м и 0,5 м в соответствии с нормативными требованиями. - Завершающие горизонтальные части поручня должны быть длиннее марша лестницы на 0,3м. - Краевые ступени лестничных маршей необходимо выделить контрастными полосами, шириной 0,08-0,1 м. - Перед внешними лестницами следует предусмотреть предупреждающие тактильные полосы, глубиной 0,5-0,6 м на расстоянии 0,3 м от внешнего края 	Капитальный ремонт

проступи верхней и нижней ступени. - На боковой, внешней по отношению к маршу, поверхности поручней предусмотреть рельефные обозначения, а также предупредительные полосы об окончании перил. -Необходим ремонт эвакуационных лестниц. -лестницу № 2 оборудовать поручнями в соответствии с нормативными требованиями.	
1.4	Пандус (наружный)	нет	-	-	-	-	-	-
1.5	Автостоянка и парковка	нет	-	-	-	-	-	-
	ОБЩИЕ требования к зоне				Беспрепятственное и удобное передвижение МГН по участку к зданию. Информационная поддержка на всех путях движения МГН. Организация мест отдыха на участке (рекомендуется)

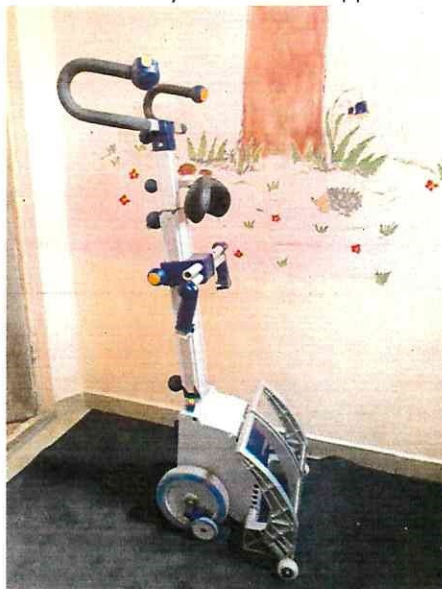
Фото № 52. Гусеничный подъемник

числе при использовании дополнительных индивидуальных технических средств (индивидуальный гусеничный подъемник)
